REVISIÓN SIMPLIFICADA DEL PLAN GENERAL DE VALENCIA

CATALOGO DE BIENES Y ESPACIOS PROTEGIDOS Ordenación Estructural

REFUGIO ANTIAÉREO INSTITUTO LUIS VIVES

SITUACIÓN: CALLE SAN PABLO, 4 BARRIO: 6-SANT FRANCESC DISTRITO: 1-CIUTAT VELLA CÓDIGO: BRL 01. 06. 44 CATEGORIA: ESPACIO DE PROTECCIÓN ARQUEOLÓGICA	BIEN DE RELEVANCIA LOCAL (BRL)
--	---------------------------------------

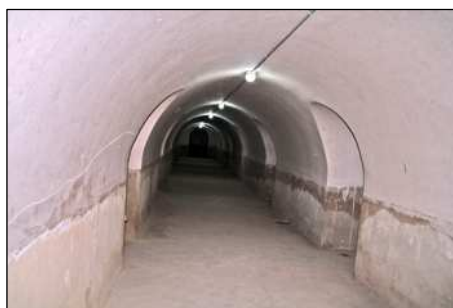
Escalera de acceso actual

Es el de mayor capacidad de los actualmente existentes. Se ha modificado su acceso original con la eliminación de las rampas y el acceso actual se realiza mediante una escalera realizada posiblemente durante la remodelación del instituto en los años 70 del siglo pasado. El edificio está formado por 4 galerías abovedadas que ocupan un rectángulo de 13,78X33,50, sin contar el espacio ocupado por las rampas. Las bóvedas tiene un diámetro de 2,67 m. dejando un espacio de 1 metro entre ellas. Se han eliminado los bancos corridos de asiento posiblemente porque en algún momento se utilizaría como almacén.

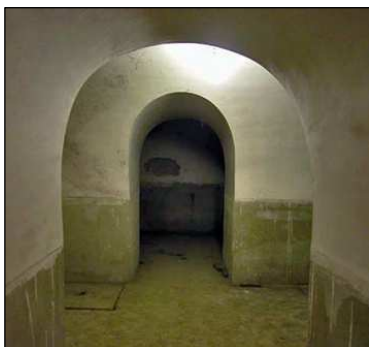
Vista de una de las salas del refugio

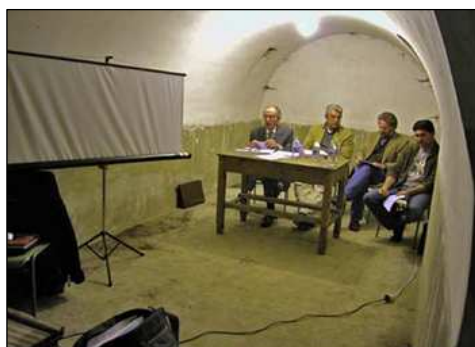
Vista transversal de tres salas del refugio
